Título: Informe Técnico sobre el mal estado de conservación de las fachadas de la calle Doctor Mateos Gago nº23, nº25 y nº27, en Grazalema (Cádiz)

Naturaleza del Informe: Borrador Provisional Definitivo

Autor: Karmele Diérez Holgado, arquitecta colegiada nº7058

Fecha de Elaboración: 27 de julio de 2023

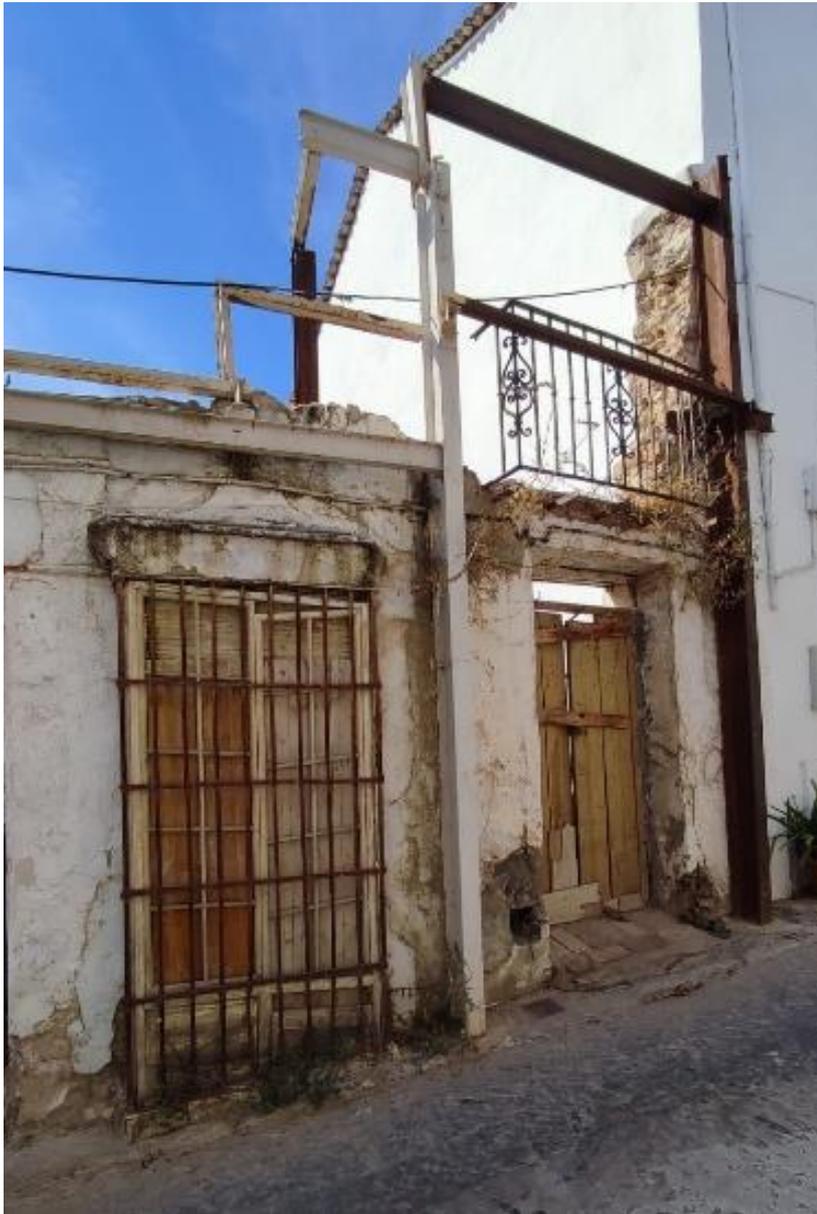
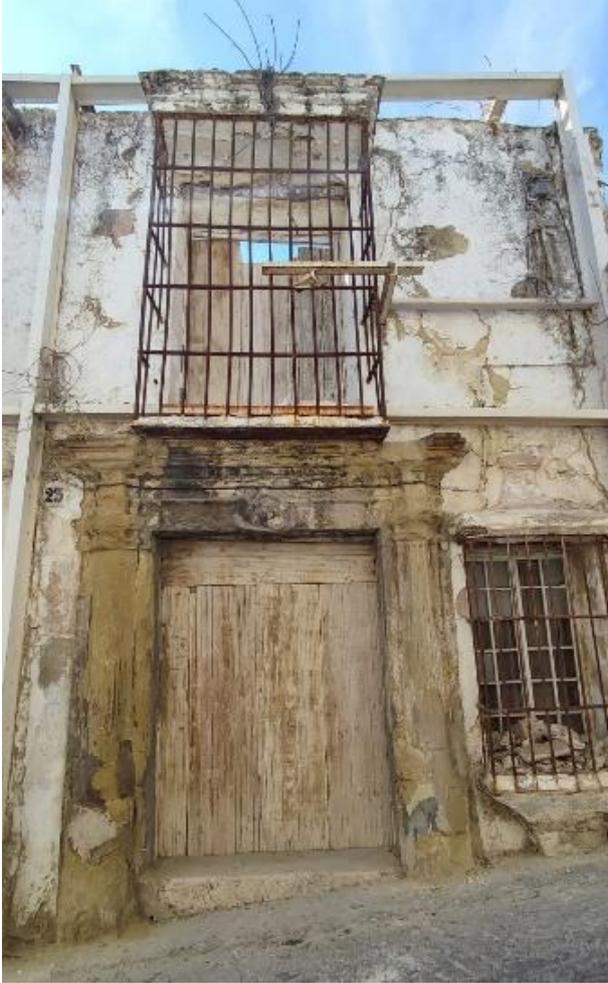
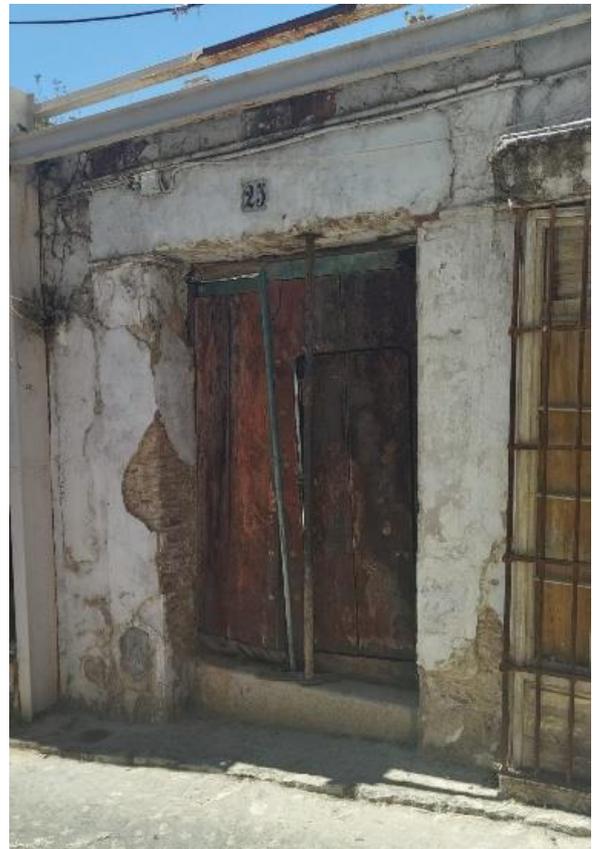
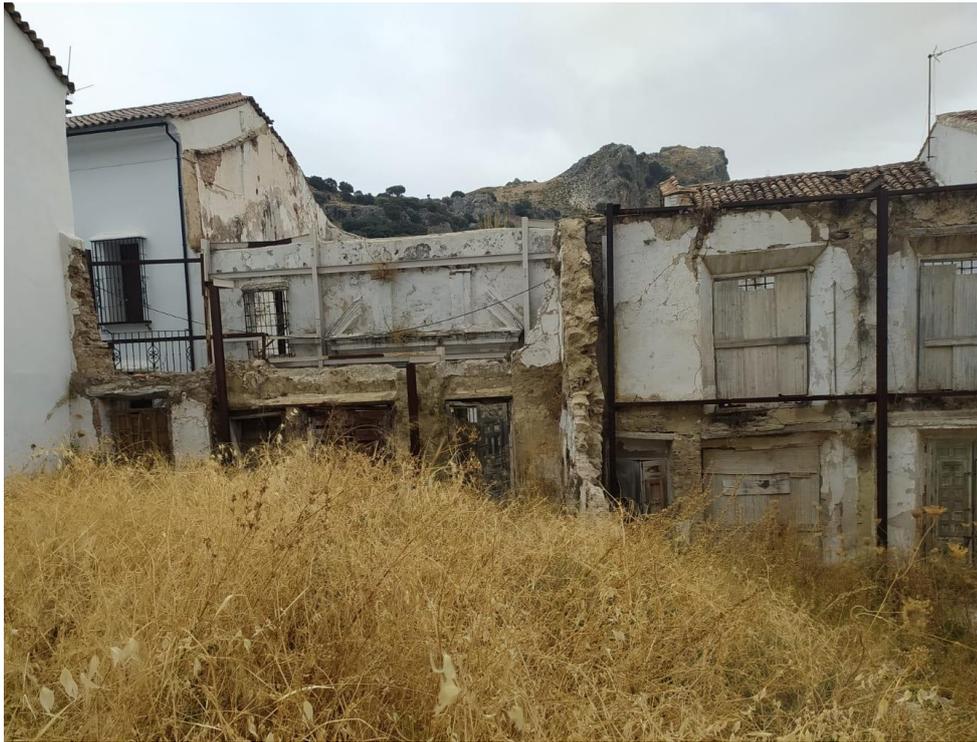
Tras llevar a cabo una detallada y minuciosa inspección ocular de la estructura en cuestión, es innegable e impactante el estado sumamente deteriorado en el que se encuentra la fachada. Los efectos negativos de los elementos naturales y climáticos a lo largo del tiempo han dejado una huella profunda en la integridad de la edificación, haciendo evidente la necesidad urgente de intervención.

Uno de los principales factores que han contribuido al lamentable deterioro de la fachada es la heladicidad, un fenómeno frecuentemente asociado a la formación de hielo y su posterior descongelación. Este proceso, que se ha visto agravado por la sucesión de inviernos fríos y veranos calurosos, ha provocado la aparición de fisuras y grietas en la superficie, debilitando significativamente su estructura.

Además, la presencia de eflorescencias, es decir, el depósito de sales minerales en la superficie de la fachada, ha acentuado aún más el estado de deterioro. Estas sales, transportadas por la humedad desde el interior de los materiales de construcción, se han cristalizado en la superficie a medida que el agua se evapora, mostrando un efecto de deterioro superficial y favoreciendo el desprendimiento de revestimientos.

En el presente, la fachada se encuentra en un estado crítico, no siendo autoportante y presentando un alarmante riesgo de derrumbe. La falta de consistencia estructural amenaza no solo la seguridad de la propia edificación, sino también la de las personas y bienes cercanos.

Se aportan fotografías del estado actual de las fachadas:

Debido al estado de estas parcelas, se propone la descatalogación de las mismas.
